ASPECTOS ULTRAESTRUCTURALES DE ANZIA sp

Manuel López-Figueiras

Centro de Microscopía Electrónica. Universidad
de Los Andes. Mérida, Venezuela.

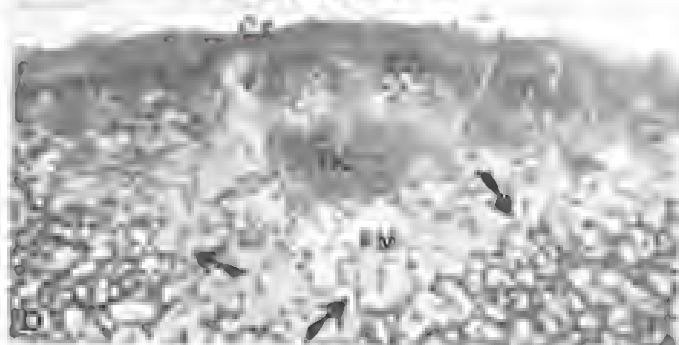
- Figura b : Sección transversal del talo que permite observar en detalle la capa cortical, CX, la capa gonídica, CG, el nervio central NC, la región medular RM y la región esponjosa RS. Las flechas señalan sitios de continuidad entre las hifas esponjosas y medulares. 100 X

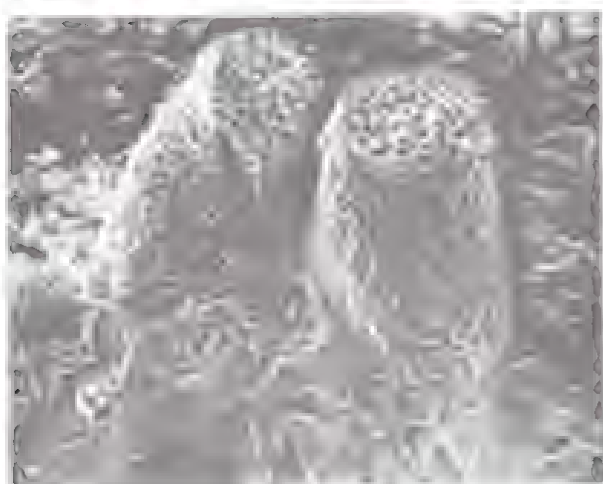
Figura c : En el borde de algunas ramificaciones del talo se forman isidios de diferentes tamaños. En esta fotografía se ven dos isidios, los cuales fueron decapitados para observar su interior. En estos se ven hifas muy irregulares rodeadas por una delgada "cutícula" en continuidad con el material epicortical. 400 X

En numerosos fragmentos de Anzia fueron observados isidios simples y compuestos. En la lam 3c se ven dos isidios en el borde de una rama del talo, puede notarse que los isidios tienen una organización interna con hifas de forma y trayectoria irregular, rodeados por una capa o "cutícula" fina, irregularmente perforada. Los isidios varían en tamaño desde 50 hasta 600 micras, encontrándose más frecuentemente entre 250 y 350 micras.

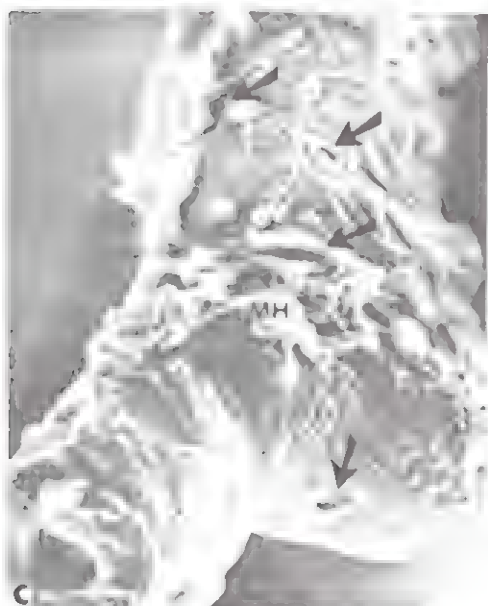
- Figura c : En esta imagen se muestran numerosos orificios de salida (flechas) de los canaliculos de la pared (MH). 12.000 X
- Figura d : Fractura casi completa de un fragmento del talo que ilustra sobre las características diferenciales entre la capa cortical compacta y las hifas reticulares de la médula recubiertas con material extrahifal. En los sitios indicados con flechas se nota la continuidad entre las hifas de la región central y las de la región medular. 2.000 X

aspecto lamelar y filamentosos fino mientras que en las regiones más profundas de esta zona el material extrahifal es granular. En lam 5a, b, y c, tomadas a mayor magnificación se muestran planos de fracturas de las hifas medulares. En la lam 5c, se nota que por debajo de las granulaciones existen aperturas de la pared, además pueden observarse granulaciones en el plano de sección de ésta. En la lam 5b se ven claramente irregularidades a manera de canalizaciones del espesor de la pared, algunas de las cuales están llenas de granulaciones semejantes a las extrahifales, y en la lam 5a, se pueden ver estos surcos o canales de la pared — perpendiculares y tangenciales al lumen de la hifa. En la lam 5c se muestra la superficie interna de la pared con su aspecto irregularmente granuloso.

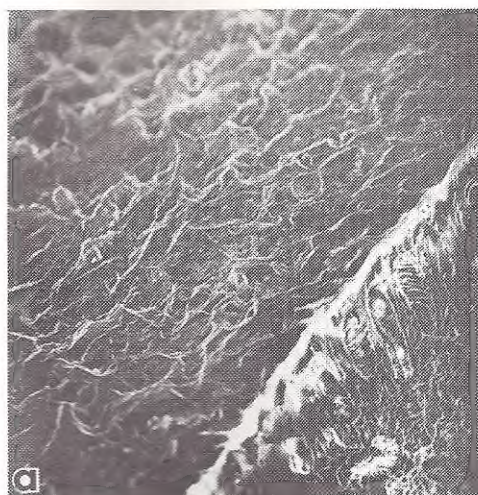
Figura a : Fragmento del apotecio que muestra parte del epitecio y algunos ascos en el plano de fractura. Nótese la irregularidad de la superficie del apotecio que muestra numerosos plegamientos o espesamientos del apotecio. 640 X

La superficie dorsal de los apotecios muestra un epitecio heterogéneo con numerosos engrosamientos o pliegues cuando se observan directamente su superficie (lam 7a). La superficie del epitecio está finamente perforada con poros más pequeños que los observados en el talo (lam 7b).

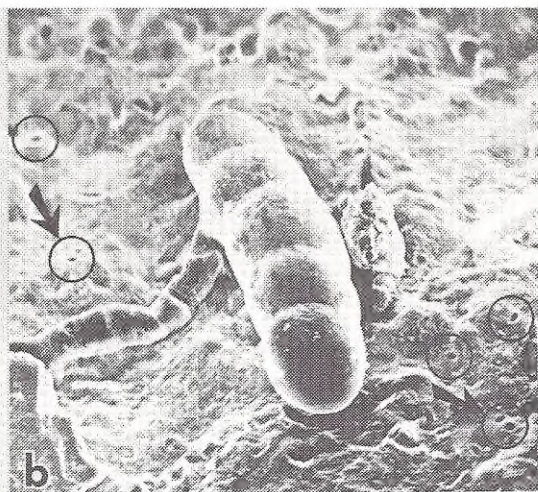
Figura b : Segmentos de la superficie del epitecio en la cual se ven pequeños poros aislados o confluentes (flechas). Sobre la superficie de estos apotecios se observa con frecuencia una gran variedad de contaminantes como el señalado en nuestra fotografía. 1600 X

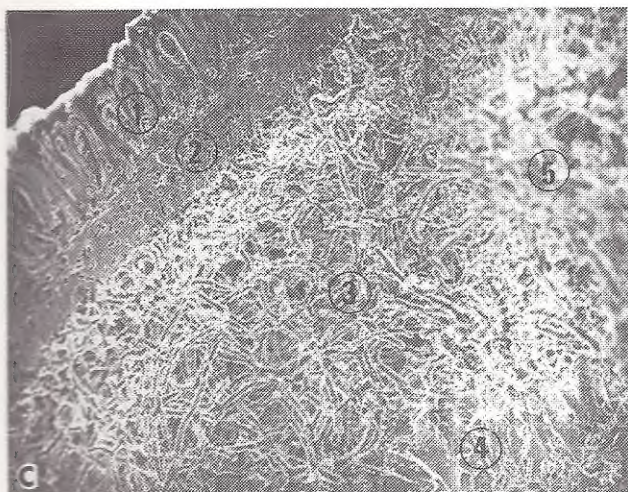
Figura c : Fractura completa del apotecio en la cual se observan todos los elementos constituyentes de esta estructura: 1) himenio; 2) hipotecio; 3) zona medular; 4) zona cortical y 5) el pedículo del apotecio. 460 X

En esta superficie se pueden observar además contaminantes muy diversos. Los planos de fracturas realizados en apotecio adultos permiten comprender mejor su organización histológica, en la lam 7c se ven las regiones más importantes del apotecio, a saber: 1) el himenio con los ascos globosos característicos de este líquen, 2) el hipotecio ancho, compacto con hifas de trayectoria irregular, 3) una región medular con hifas reticulares de color blanquecino por estar recubiertas de granulaciones similares a las de las hifas medulares, 4) una región cortical que está en continuidad con la capa cortical del talo y 5) una región central con hifas paralelas, no compactadas, centrales, que son las ramificaciones dorsales del nervio central.

El himenio de estos apotecios reposa directamente sobre la región compacta del hipotecio (lam 7c) y contiene ascos bulbosos en cuyo interior se observan numerosas esporas, más de 10, falciformes que se agrupan a modo de "pilas de monedas". Los ascos tienen una pared de aspecto esponjoso en contacto con la sustancia cementante, y las esporas están cubiertas por una fina túnica o velo. Alrededor de los ascos se observan cavidades irregulares de ascos que ya esporularon y además las cavidades fracturadas en los paráfisis (lam 7d); es de señalar que el himenio de estos apotecios es de espesor reducido y que las cavidades de los ascos muy dilatadas y grandes, lo que obliga a que la maduración de los ascos ocurra a un mismo nivel en todos ellos.

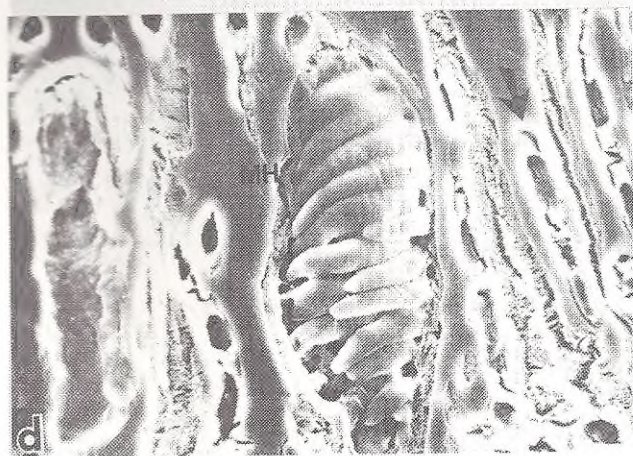
Figura d : En esta foto pueden verse claramente las esporas falciformes, agrupadas en "pila de monedas", en el interior de un asco. Note el delicado velo que cubre las esporas. La pared del asco se observa de aspecto esponjoso. El material interhifal MH recubre los ascos y paráfises (flecha). A la izquierda de la imagen se observa lo que parece corresponder a un asco depletado. 3.000 X
